Ruine Balcun At/Hohenbalken

«Steckbrief» Hohenbalken/Balcun At

Ruine Chaschinas/Fortezza

«Steckbrief» Fortezza Rohan/Chaschinas

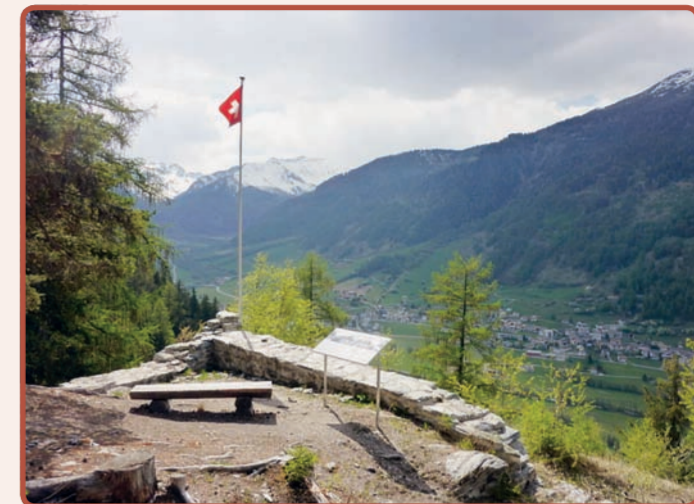
Blick vom Burginnern auf die Westmauer mit Sitzbank und Panoramatafel.

Die kaum mehr sichtbare, rund 20 Meter lange Westmauer wurde von Schutt und Bewuchs befreit und zur besseren Sichtbarkeit auf maximal 1,5 Meter aufgemauert, wobei eine Markierung Alt und Neu ablesbar macht. Der Wanderweg zur Burg wurde in-stand gestellt.

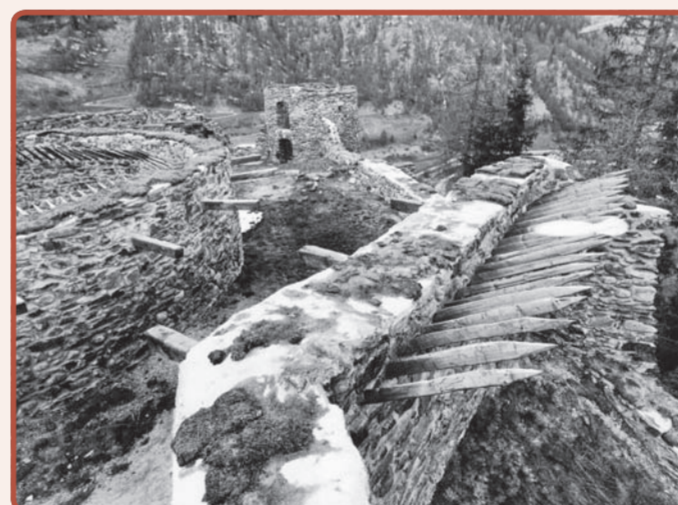
Im Vordergrund rechts aussen die neu eingesetzten Holzspriesse und innen-seits die Trägerbalken des Wehrgangs für Schützen. Im Hintergrund der zweigeschossige Rundturm, der wohl als Beobachtungsposten und Geschützplattform diente.

Auf der Innenseite der Mauer verlief ein Wehrgang mit viereckigen Schiesscharten für die Schützen, aussenseits sollten nach oben gerichtete Lärchen-Spriesse das Anlegen von Sturmleitern und Übersteigen der Mauern verhindern.

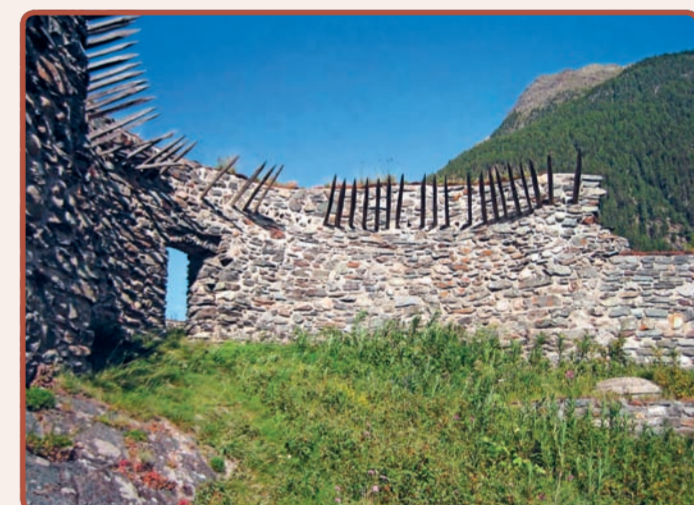
Blick von Süden auf das Konkavstück der Sternschanze mit einem der insgesamt drei Tore.
