Wenn die Burg zum Arbeitsplatz wird

Die Burg Neu-Aspermont blickt auf 900 Jahre Geschichte zurück. Hier lebten einst Ritter. Seit 2014 nehmen die Aktivmitglieder des Burgenvereins Graubünden Sanierungsarbeiten an der Ruine vor. Jürg Rusch, der Technische Leiter, zeigte der «Applica» unter anderem den Rittersaal, ein 500 Jahre altes Plumpsklo und Schiesscharten.

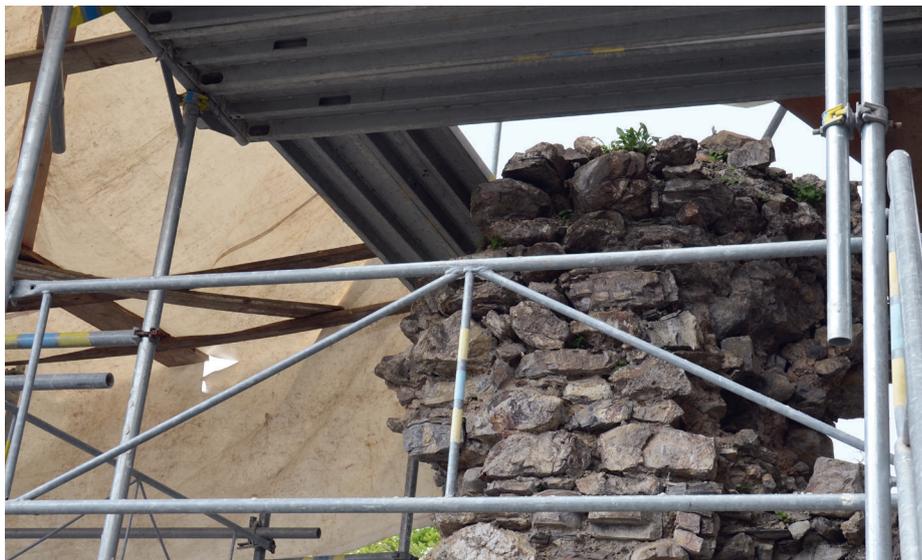
Der «Pilz», das Sorgenkind des Burgenvereins.

Rusch geht eine Etage höher. «Das hier ist unser Patient, unser Sorgenkind», sagt er und zeigt auf ein kubikmeter-grosses Mauerteil, das gegen unten schmal ausläuft. Rusch nennt es deshalb «Pilz». Es muss wegen der Bestimmungen des Denkmalschutzes erhalten bleiben.

Da der «Pilz» instabil ist und sich lösen könnte, muss er von unten gestärkt, mit einem Stützkeil untermauert werden. Diese Sicherheitsmassnahme ist nötig, damit die Vereinsmitglieder ihre Werkarbeiten fortsetzen können. Normalerweise erlaubt der Denkmalschutz solche Wiederaufbauarbeiten nicht.

«Wir müssen einen Riesenaufwand betreiben», sagt Rusch. Da der Keil ein Volumen von rund 10 Kubikmetern hat, kann vorerst nur die untere Partie vollendet werden. Den Rest wird entweder der BVG oder der örtliche Baumeister im nächsten Jahr erstellen. Auf der dritten Etage lässt sich von weitem ein weiterer «Patient» bestaunen: ein Fensterbogen, der nur noch von zwei Steinen gestützt ist. Zuerst krallen sich die

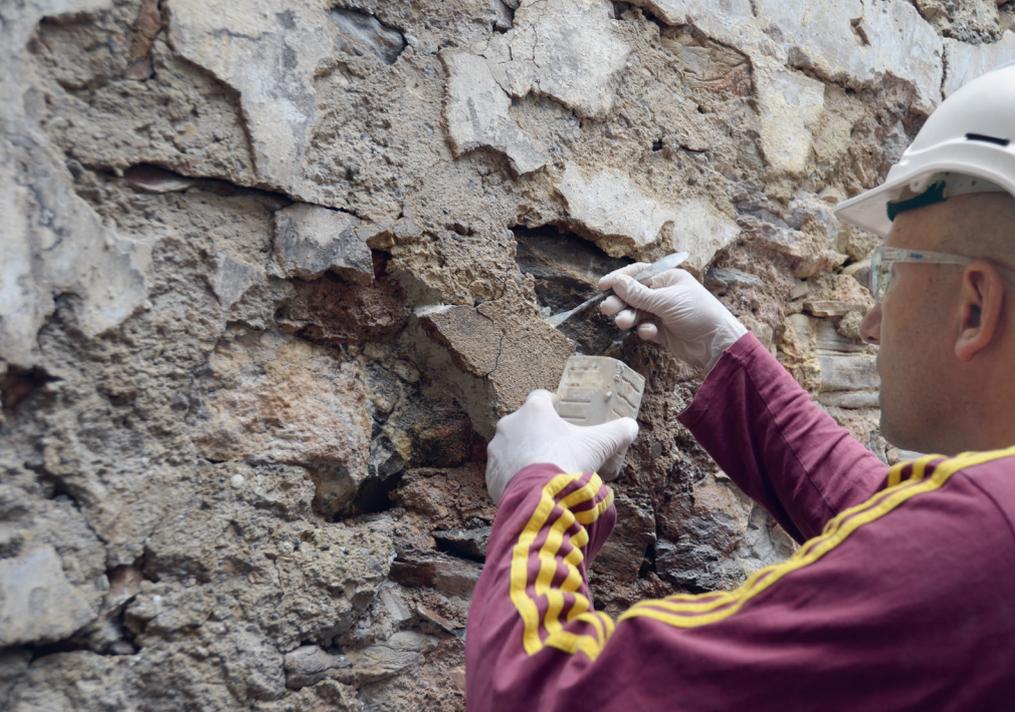
Jedes Detail ist wichtig:
Ausbessern des erhaltenen
Restputzes.

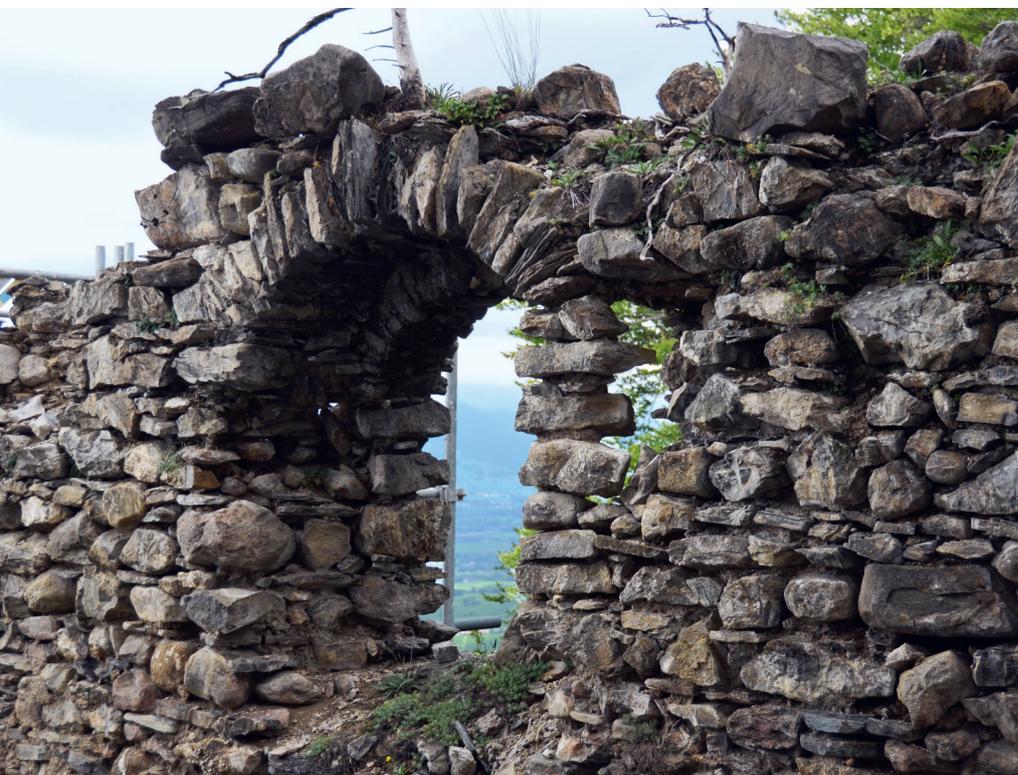
Leicht surreal: Dieses von einem Bäumchen gekrönte Fenster trotz der Statik.

Wurzeln eines bereits abgestorbenen Tännchens an den Steinen fest. Es verleiht dem Ganzen etwas Surreales. Bis zum höchsten Punkt der Burg geht es nochmals 12 Meter in die Höhe. Rusch schmunzelt: «Sind Sie schwindelfrei?» Oben angekommen: Die Aussicht vom Turm ist gigantisch.
