# Ruine Obertagstein

(Gemeinde Thusis)

## «Steckbrief» Obertagstein

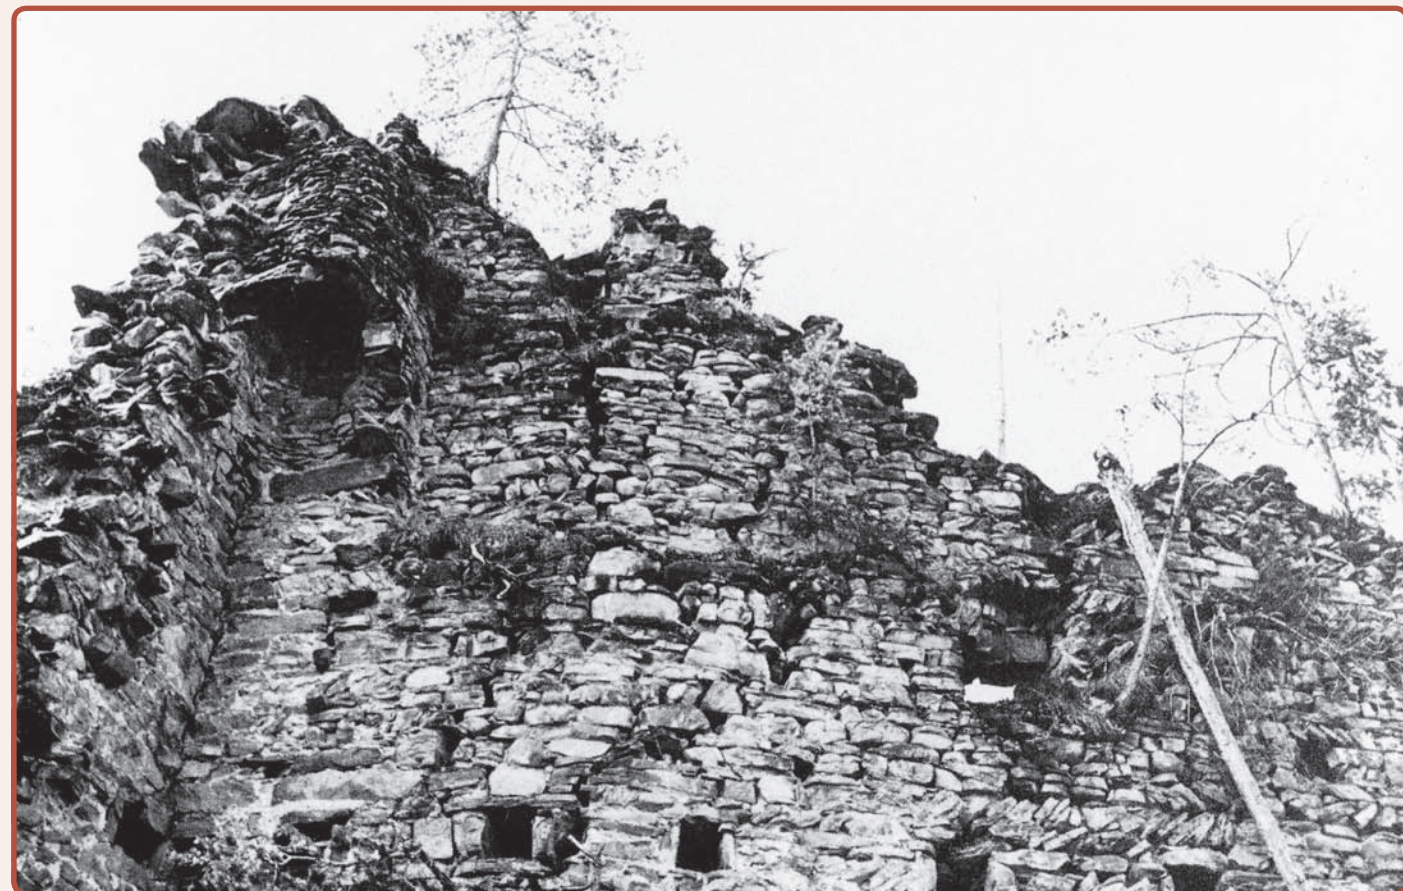
Vorzustand der stark aufgelösten Schildmauer von innen.

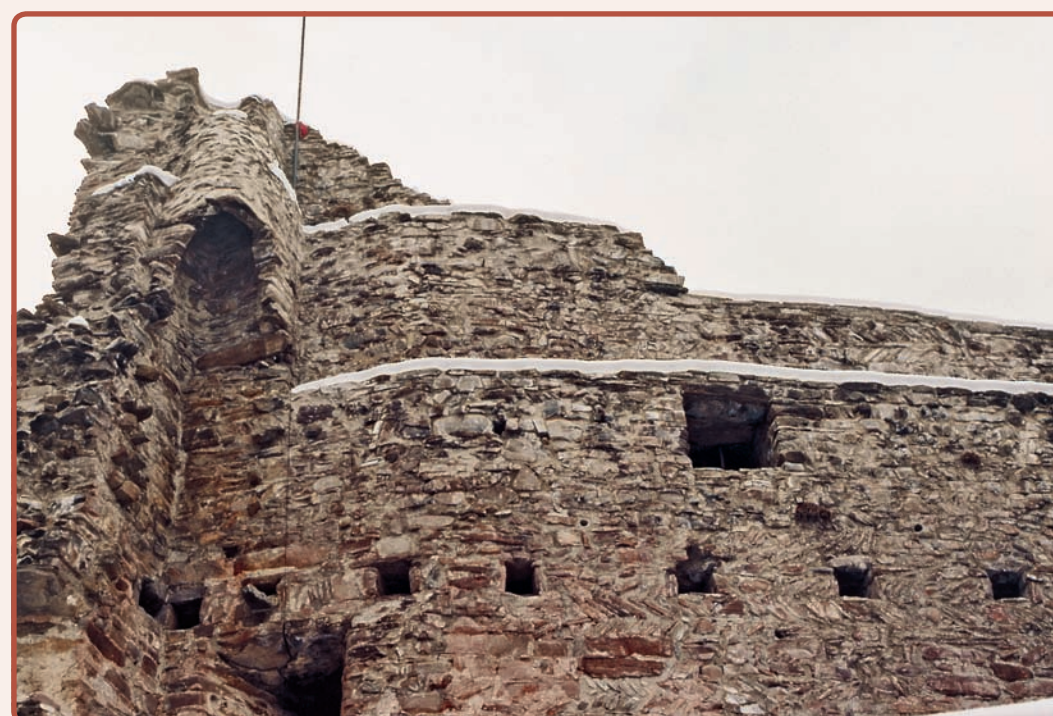
Die gleiche Mauer in gesichertem Zustand; links oben ist der gemauerte Rauchabzug des Küchenkamins erkennbar. (Foto: BVG)

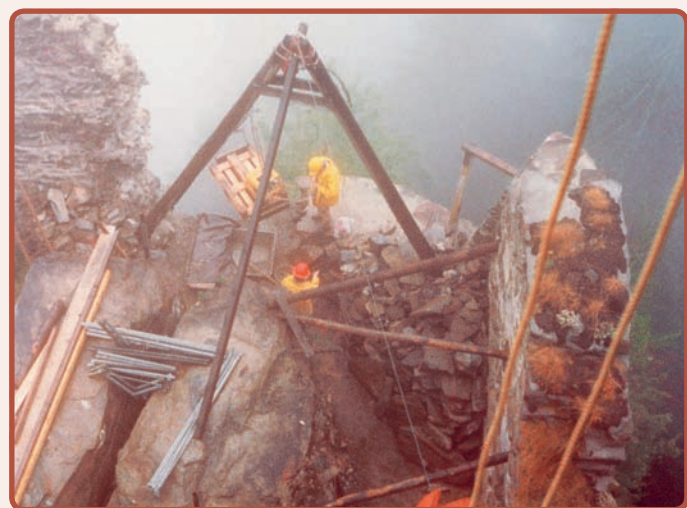
Blick von der eingerüsteten Schildmauer ins Burginnere mit der Baustelleninstallation samt Materialseilbahn.

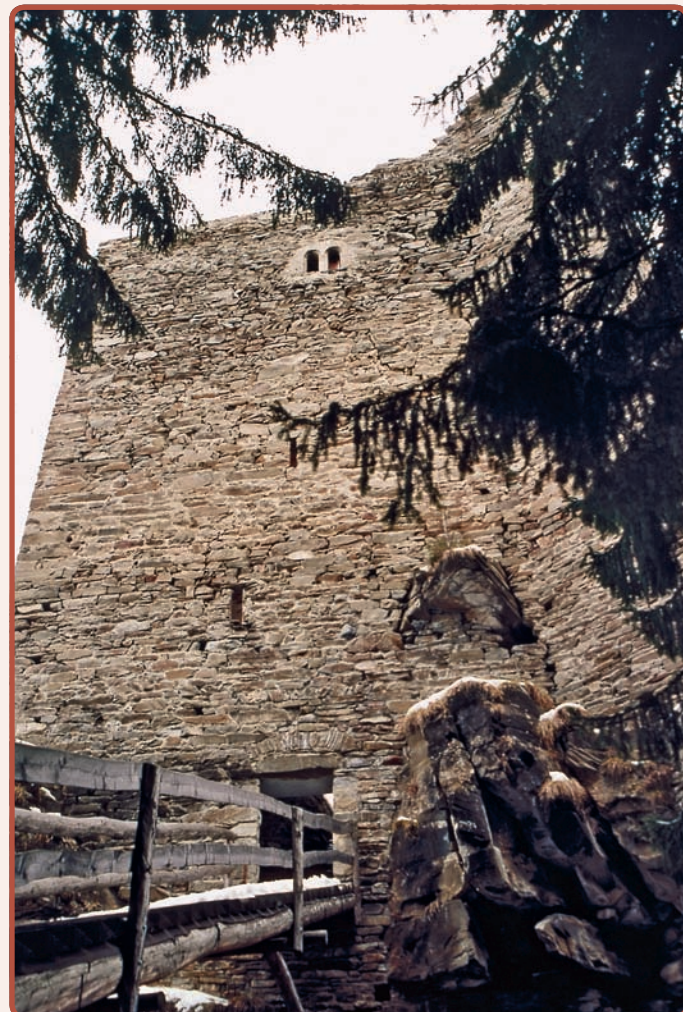
Blick vom Halsgraben auf die Schildmauer; unten das ergänzte Burgtor, oben das aus der Versturzmasse geborgene und wieder eingesetzte Doppelbogenfenster aus Tuffstein. (Foto: BVG)

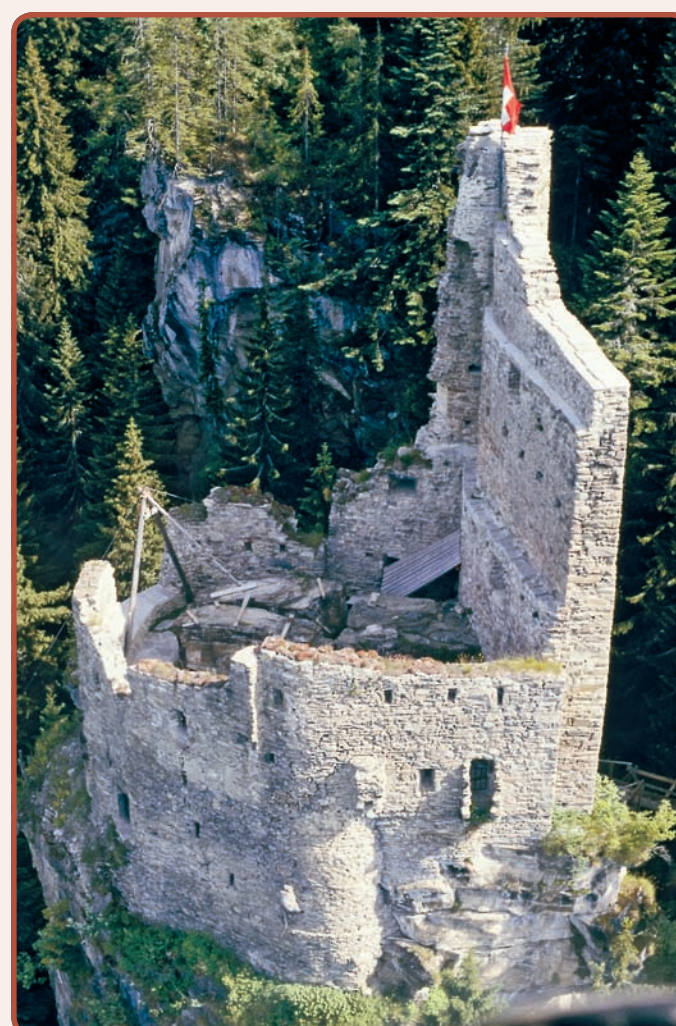
Die gesicherte Burg von Westen.
