# Ruine La Tur

(Gemeinde Zillis-Reischen)

## «Steckbrief» La Tur

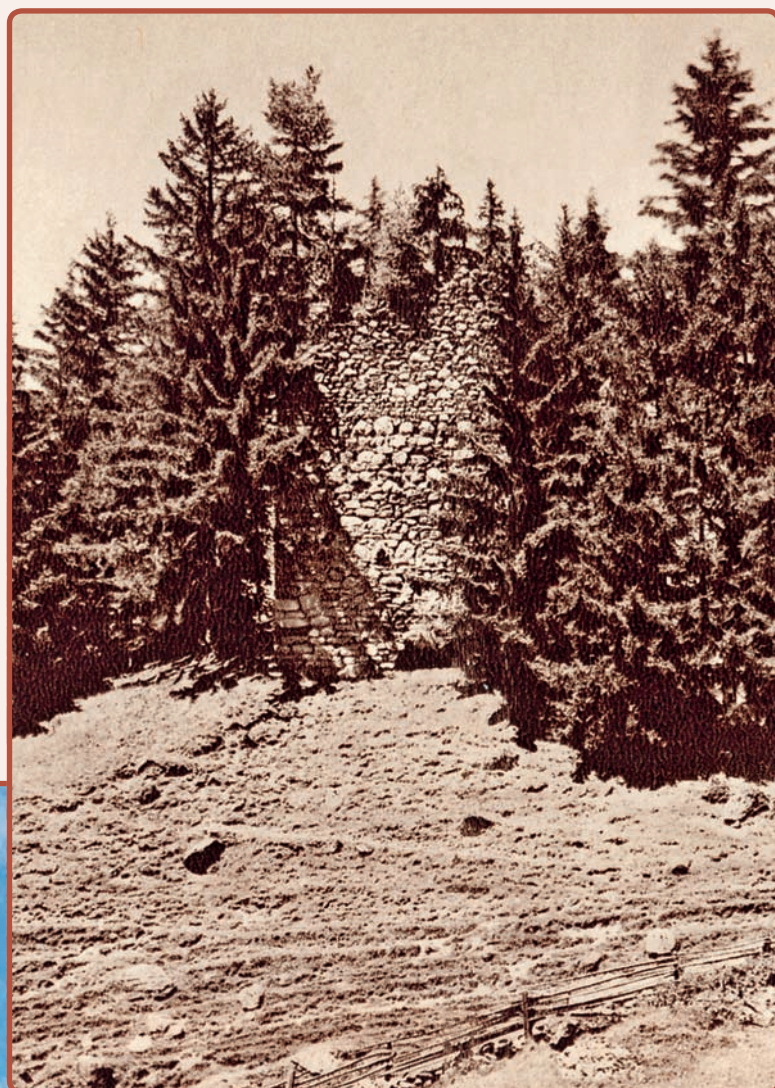
La Tur nach einer alten Aufnahme (1937). Der heute ausgeholzte Turmhügel ist stark bewaldet, die Mauerkrone in Auflösung und der Mörtel weitgehend ausgewaschen.

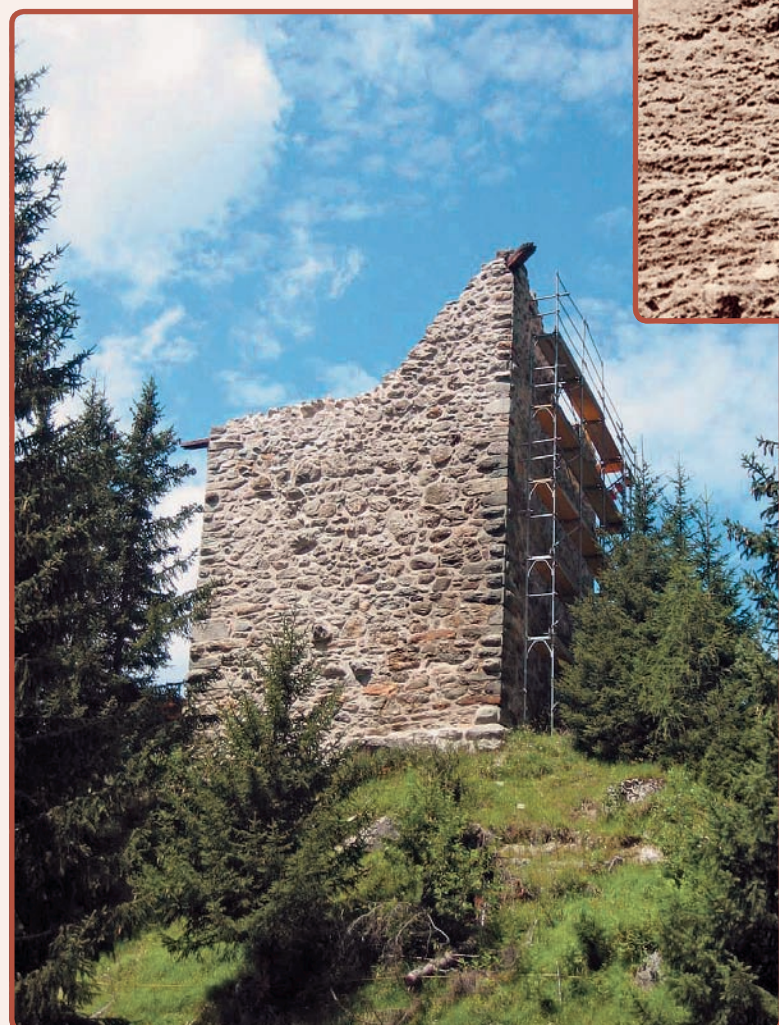
Gleicher Blickwinkel von Süden kurz vor Abschluss der Gesamtsicherung. Die Krone ist verfestigt und das vertikale Mauerwerk neu ausgemörtelt und damit stabilisiert.

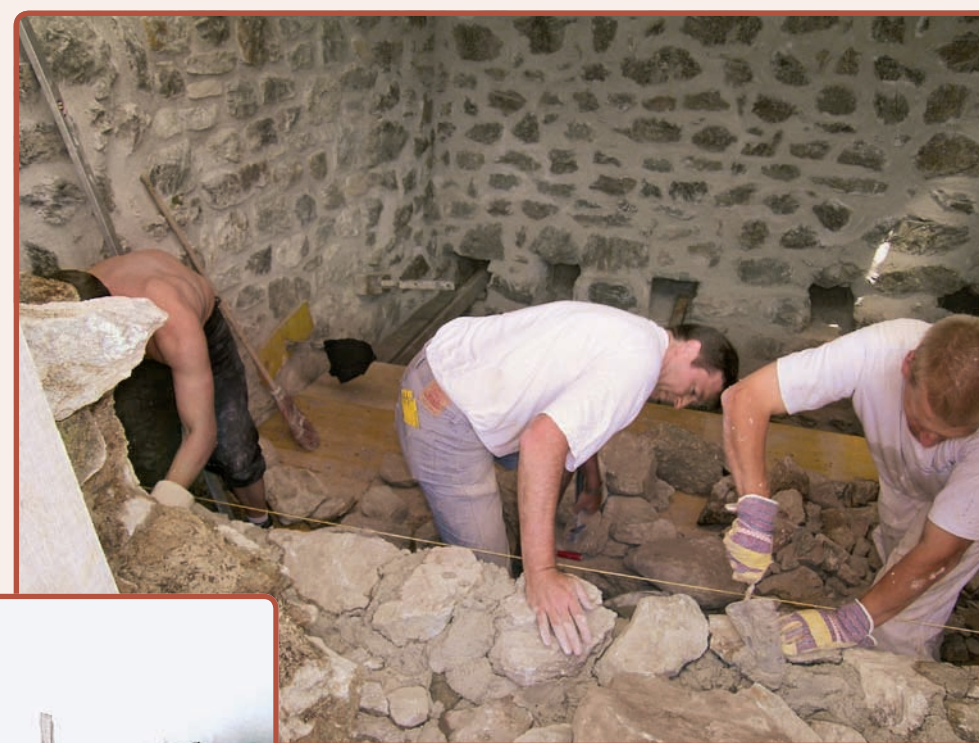
Oben: Steinlage um Steinlage wird der grosse Ausbruch in der Nordwand geschlossen, eine statisch unabdingbare Massnahme.

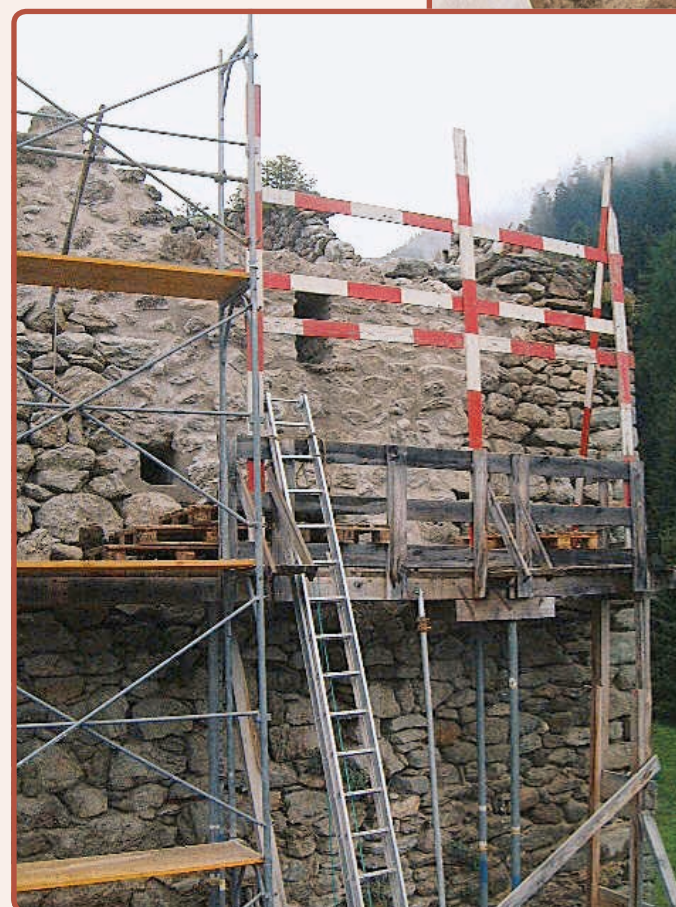
Links: Die Westmauer in Arbeit. Oben links und in der Mitte die stabilisierte, rechts und unten die noch unbehandelte Mauer.

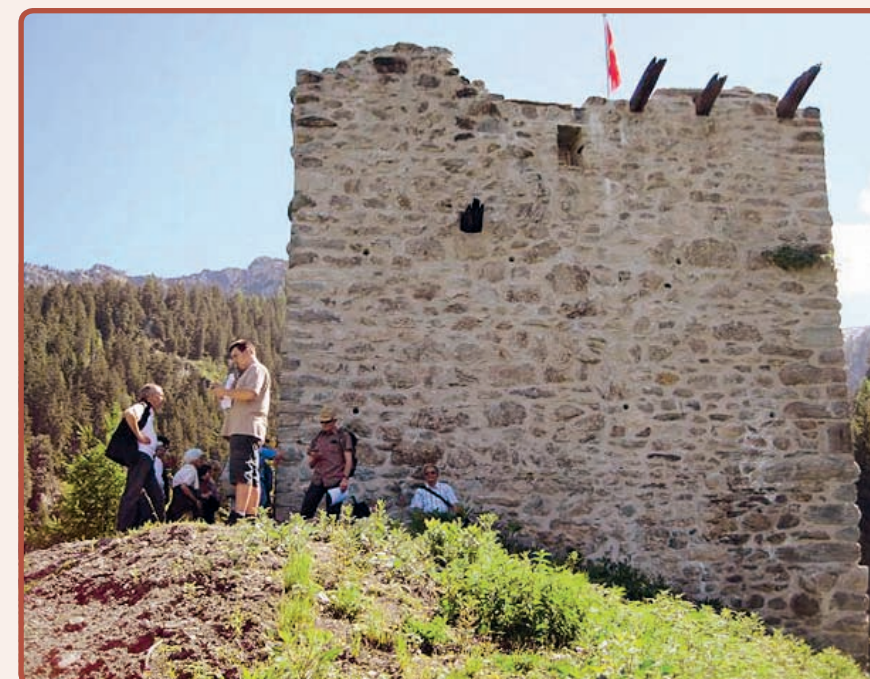
Endzustand der Burgensicherung 2010: Die neuen Lärchenstümpfe lokalisieren die verfaulten Tragbalken von Treppe und Podest des Hocheingangs.
